Ve středu 16. 4. 2014 provedli pracovníci báňské záchranné stanice Odolov na základě požadavku obecního úřadu Chomle průzkum výše zmiňovaného vrtu pomocí podvodní kamery. Účelem tohoto průzkumu bylo zjistit aktuální stav vrtu. Z průzkumu byl pořízen videozáznam (vzhledem k objemu dat dostupný pouze na DVD) a několik ilustračních fotografií, které jsou v příloze této zprávy.

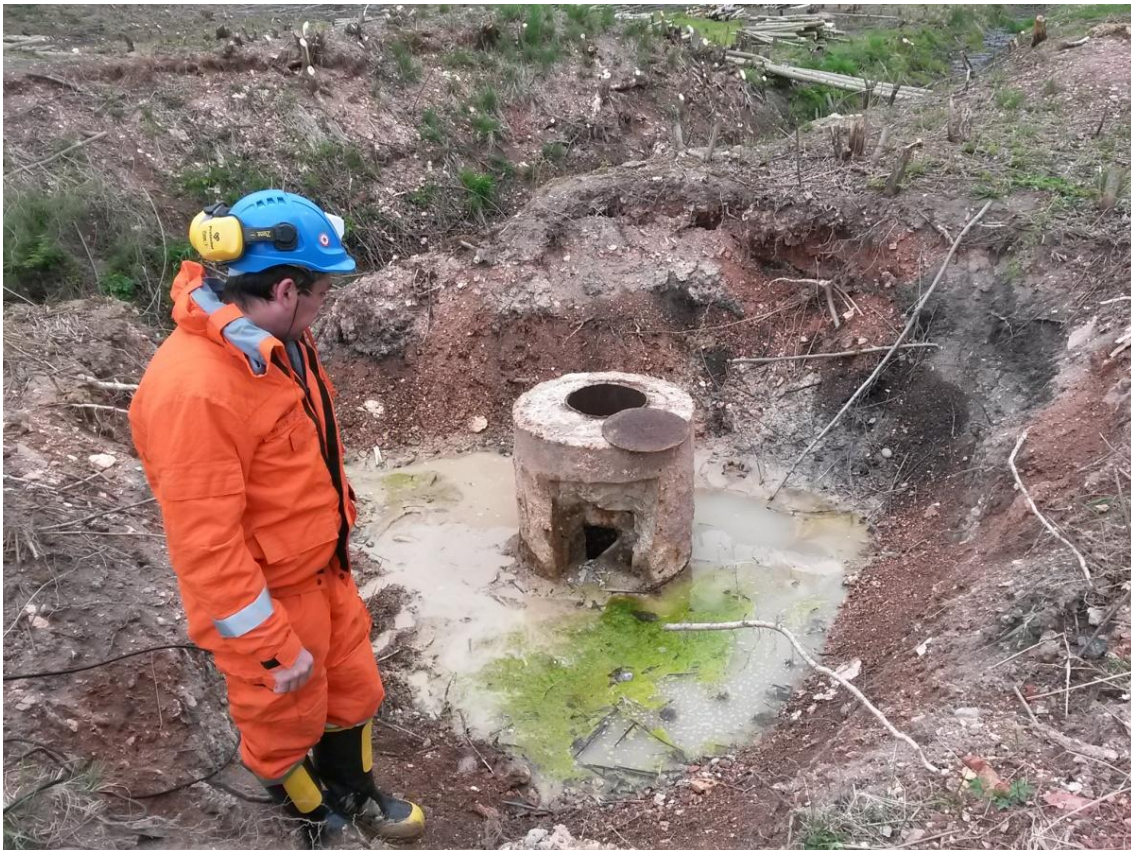
ústí vrtu CH-1 s odstraněným ocelovým vikem

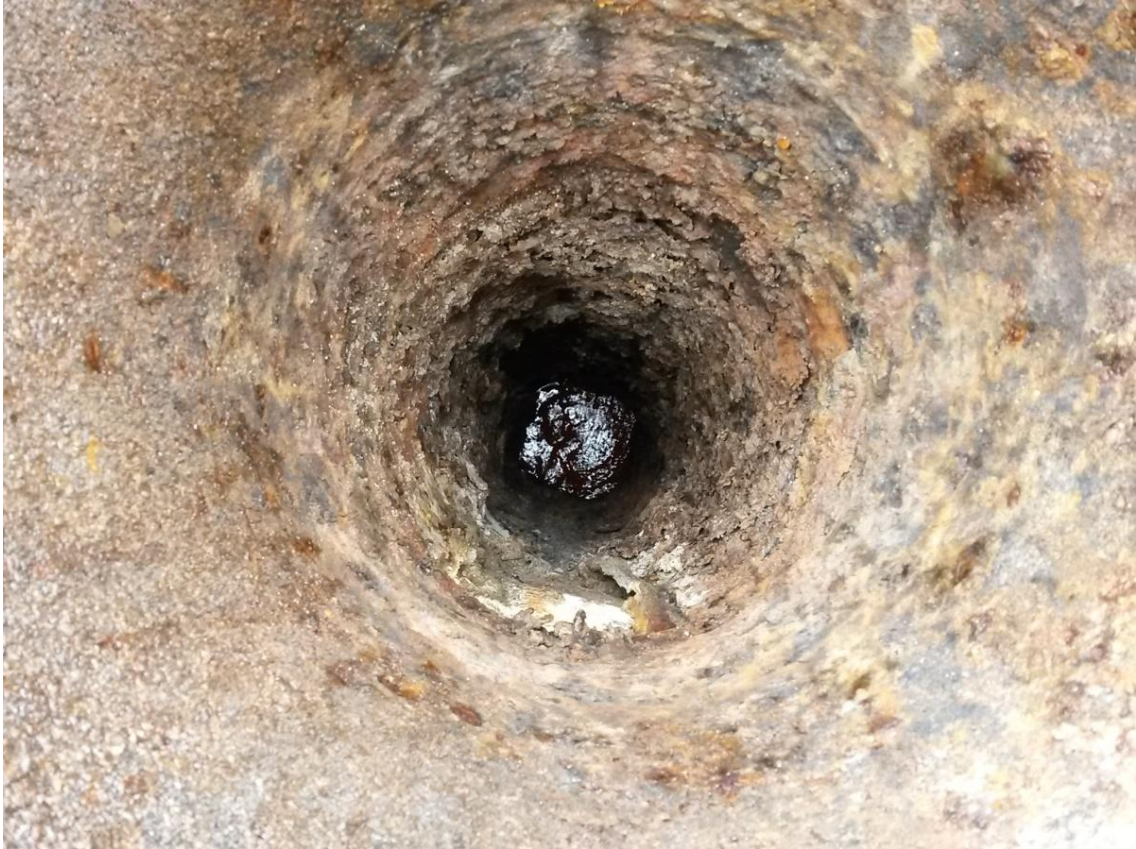
Nejprve byl odstraněn přivařený ocelový kryt ústí vrtu. Následně byla do prostoru ocelové pažnice průměru 377 mm spuštěna na speciálním kabelu kamera, umožňující přenos obrazu z hloubky až 300 metrů. Po jejím pomalém zanoření pod vodní hladinu, která byla v době průzkumu 250 cm pod ústím vrtu, pokračovalo spouštění do hloubky 640 cm. Zde kamera narazila na vrstvu měkkých usazenin a její další spouštění nebylo možné. Kamera byla vytažena na povrch a do vrtu byla na provaze spuštěna ocelová kulatina průměru 20 mm. Záměrem bylo prorazit případnou vrstvu usazenin na hladině vody. Toto přibližně dvoukilogramové závaží se sice podařilo postupně zarazit do měkkého materiálu až do hloubky dvanácti metrů, ale prostor bez usazenin nebyl dosažen. Lze tedy předpokládat, že je zanesen celý prostor pažnice až ke dnu vrtu.

pohled do horní části vrtu – hladina vody ve 2,5 metrech
